Carte des aléas

**COMMUNE DE
Saint-Alban-de-Montbel**

RAPPORT DE PRESENTATION

Dossier	Carte des aléas de Saint-Alban-de-Montbel	
Référence du dossier	3779.21	
Réalisation	ALPES-GEO-CONSEIL	117 chemin de la Seta, Saint-Philibert 38380 St-Pierre-d'Entremont postmaster@alpesgeoconseil.com
Chargé d'études	Lucas LHEUREUX	llheureux@alpesgeoconseil.com
Validation technique	Vanessa Defourneaux	vdefourneaux@alpesgeoconseil.com
Assistant Maître d'ouvrage		
Maître d'ouvrage	Commune de Saint-Alban-de-Montbel

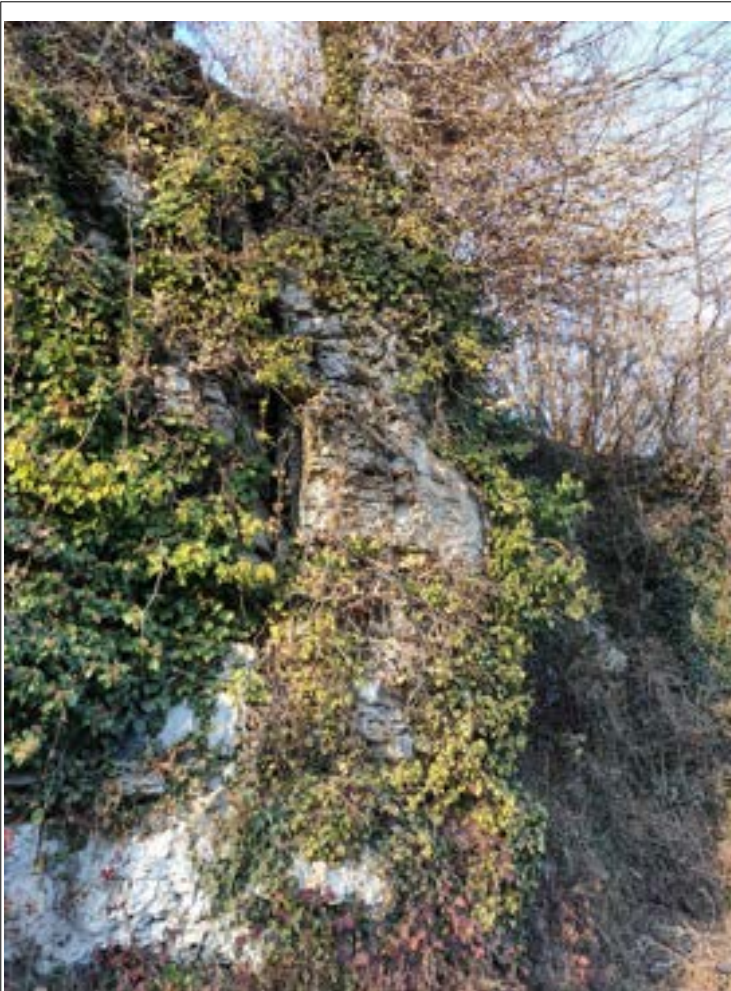
Photo 1: Masse découpée à l'amont de la route du Munin

Les affleurements rocheux susceptibles de produire des chutes de pierres et de blocs se concentrent uniquement au Sud-Ouest du territoire communal. Il s'agit d'affleurements de calcaire lité, au pendage faible, présentant de nombreuses discontinuités liées aux circulations d'eaux et au système racinaire de la végétation les surplombant.

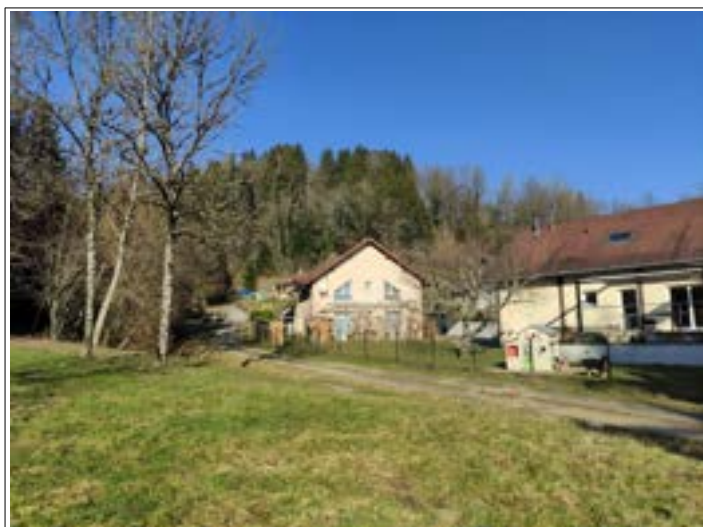
Photo 2: Lit du ruisseau des Trois Combes avec vue sur la rive gauche

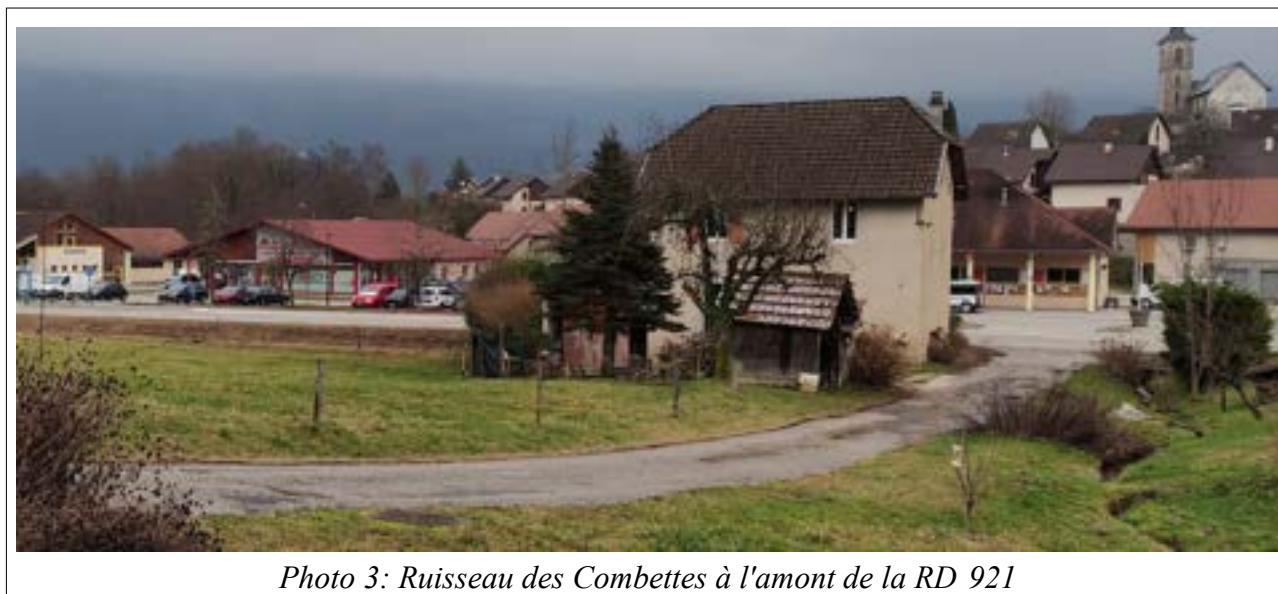
Les débordements en rive gauche vont se concentrer dans la cuvette formée par le remblai de la route, avant de le franchir au droit de la salle des fêtes. En tenant compte de leur vitesse, des débordements pourront également atteindre le parking de la zone commerciale, qui se trouve dans l'axe du torrent.

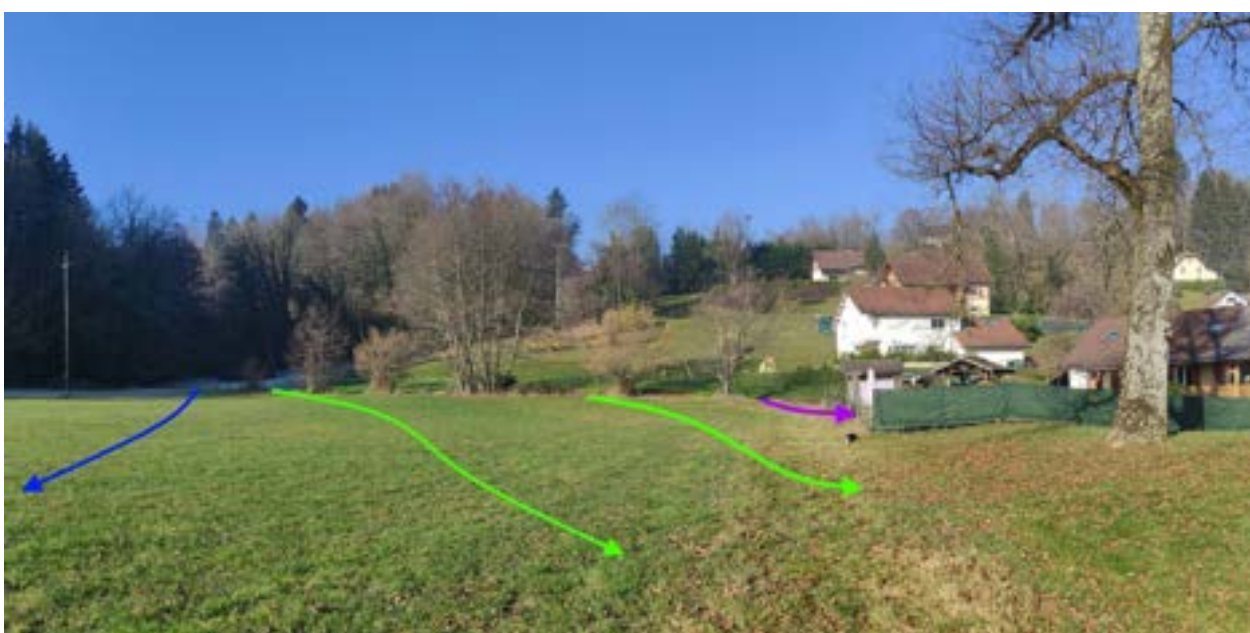
Photo 4: Cheminement des débordements sur le cône du ruisseau du Marais

Dans la situation actuelle, les débordements se dirigent dans deux directions principales. D'une part, les débordements se produisant le plus à l'amont du cône (flèche bleue) pourront emprunter un talweg peu marqué en direction de la RD 921. Toutefois, au vu de la faible pente et de la vitesse des écoulements, ils pourront aussi s'épandre et rejoindre les débordements liés à l'insuffisance du lit en direction du lotissement (flèche verte). La revanche du bourrelet (droite de la photographie) apparaît insuffisante pour protéger parfaitement l'habitation aval des écoulements, dans un contexte de crue torrentielle centennale.

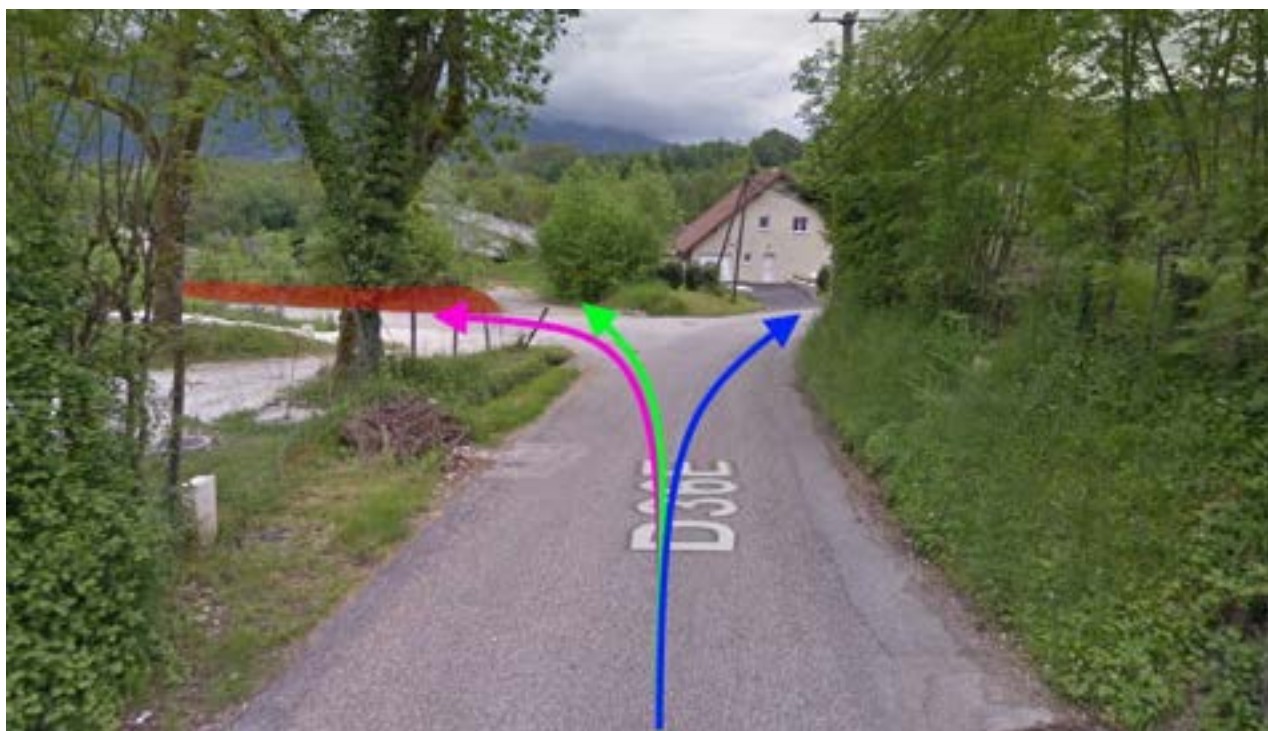
Photo 5 : cheminement des débordements du ruisseau du Serpinet à l'amont du croisement de la route de la Drevetière (RD 36E) et de la rue du Serpinet (à gauche). © 2022 Google.

Du fait d'une légère dépression topographique, les écoulements rejoignent le lit du Thiez par les propriétés riveraines au Nord-Ouest du rond-point.

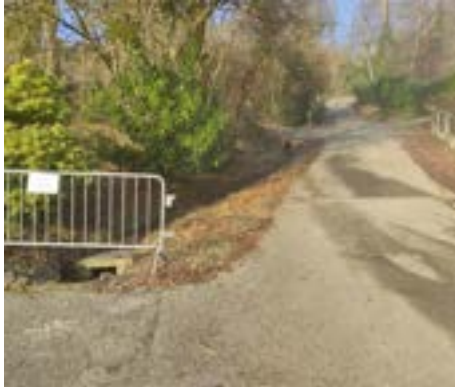
Numéro de localisation	Nature	Observations	Photos
OR1	Fossé du Taillieu	<p>Le fossé du Taillieu concentre les écoulements du versant dominant le lotissement. Il est en partie alimenté par des sources du versant. Il s'écoule le long de la route et possède donc des ouvrages de franchissement pour les parcelles en rive droite. Ces ouvrages sont facilement obstruables, renvoyant les écoulements sur la chaussée et les parcelles riveraines à l'aval. Ces écoulements peuvent notamment emprunter la voie d'accès du n°151 (parcelle 0A-773).</p> <p>La présence de sources dans le versant dominant le lotissement est également signalée. La mise en charge de ces sources en période pluvieuse viendra alimenter d'autant plus les ruissellements du versant et les débordements éventuels du fossé du Taillieu et du ruisseau du Marais.</p>

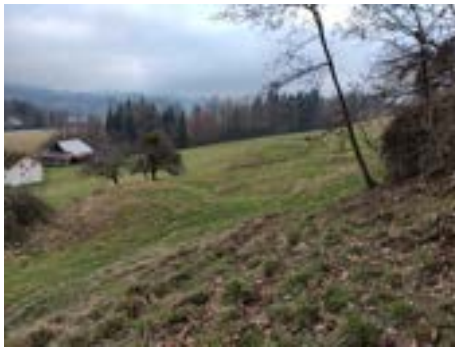
Numéro de localisation	Nature	Observations	Photos
OG1	Glissement de terrain du Minot	Le versant du Minot (sous le hameau de Saint-Alban), présente de nombreuses déformations dont l'origine semble ancienne. Les terrains sont fortement moutonnés avec la présence de plusieurs contre-pentes et de bourrelets. La niche d'arrachement principale, ancienne, semble se situer juste à l'aval des maisons du hameau de Saint-Alban.

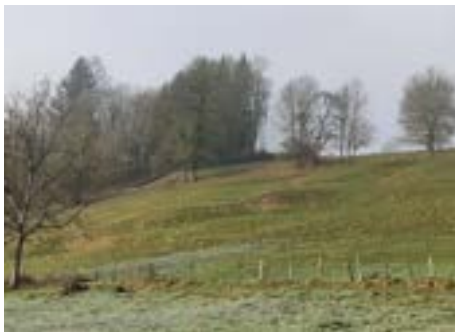
OG2	Glissement de terrain du Repellier	Le versant présente un relief moutonné avec plusieurs bourrelets bien visibles. Il se développe dans un versant moyennement penté, autour de 20/25°. La présence d'une source en amont du glissement est venue imbiber les terrains de couverture qui fluent progressivement. Un impluvium juste à l'Est de ce glissement présente également une source avec des terrains en mouvement, de plus faible ampleur toutefois.

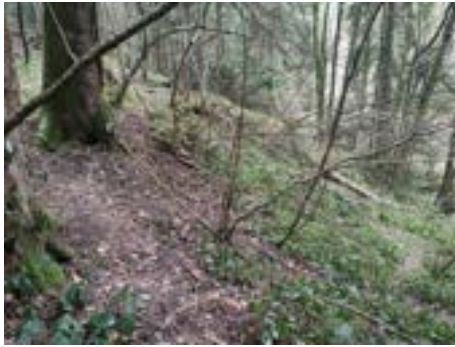
OG3	Glissement de terrain – ruisseau du Marais	Un glissement de terrain a emporté une partie du chemin situé sur la parcelle A1906. La niche d'arrachement mesure environ 15 m de large, provoquant un glissement d'environ 30 m s'étalant jusqu'au ruisseau. Le glissement montre de faibles signes d'activité, avec le glissement de petits paquets dans le corps du glissement. Le glissement de faible épaisseur (1 à 2 m) concerne sans doute les terrains de couverture aux propriétés géomécaniques vraisemblablement médiocres.

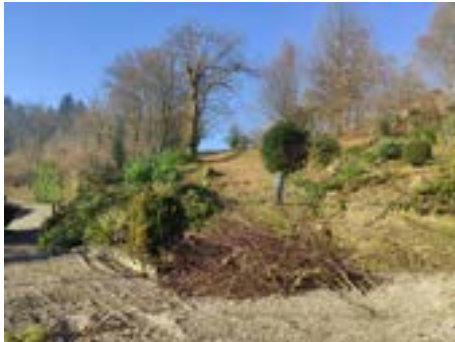
OG4	Glissement de terrain – secteur du Taillieu	Le glissement actif concerne les terrains se trouvant à l'Est de la maison de la parcelle A-763. Des moutonnements importants sont visibles, la présence d'eau est toutefois limitée (visite en période sèche). Si les terrains de couverture sont mobilisés, il est probable au vu des désordres que la présence d'un niveau marneux dans la molasse soit le déclencheur de l'instabilité. L'angle Sud de l'habitation est fissurée. On observe également que l'ensemble des chenaux de la toiture se déverse directement dans le terrain sur lequel est

<p>fondée la maison, ce qui peut concourir à leur future déstabilisation.</p> <p>Des traces d'anciens glissements d'ampleur notable sont également visibles dans le bois à l'Est. Ils se développent sur des pentes moyennes, à la même altitude que le glissement Ouest. Les rejets estimés au niveau des niches d'arrachement sont de l'ordre de 1,5 à 2 m. Il est probable que ces désordres trouvent également leur origine dans des niveaux plus argileux de la molasse, mis en mouvement par les circulations d'eau souterraine.</p> <p>Des traces de ruissellements, alimentées par des sources, sont également visibles dans le versant .</p>	 
OG5	Versant du Calaman	<p>Le versant sous le hameau du Calaman présente plusieurs signes d'instabilité. À l'ouest, une niche d'arrachement d'un glissement ancien est présente à l'aval du chemin d'accès de la parcelle A2190, siège du glissement HG5, qui concernait des matériaux détritiques.</p> <p>À l'Est (photo ci-contre), le versant présente une pente semblable avec des venues d'eau dans un impluvium marqué (suffosion vraisemblable).</p>

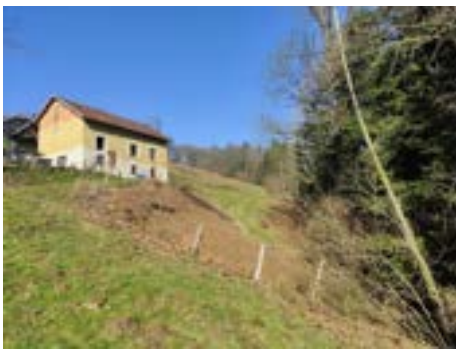
OG7	Glissement talus	<p>Le versant sous le Collomb présente une forte pente, liée à une très ancienne niche d'arrachement. Elle ne présente pas de signe d'activité sous la maison, toutefois la configuration avec le ruisseau des Trois Combes s'écoulant en pied n'est pas favorable à la stabilité des pentes.</p> <p>De légers mamelonnements et de nombreuses venues d'eau s'observent par ailleurs dans le pré au Sud.</p>

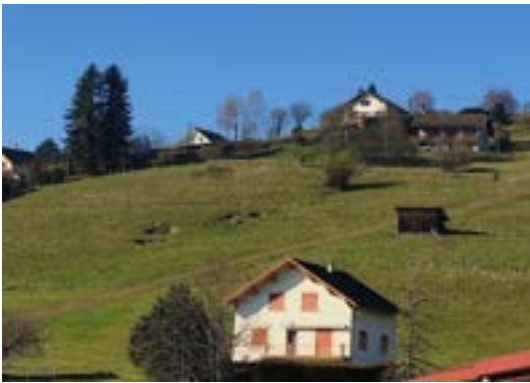
HE2	Suffosion sous Saint-Alban	récurrent	<p>Deux effondrements sont présents dans le versant sous le hameau de Saint-Alban. Les effondrements sont récurrents dans ce secteur.</p>

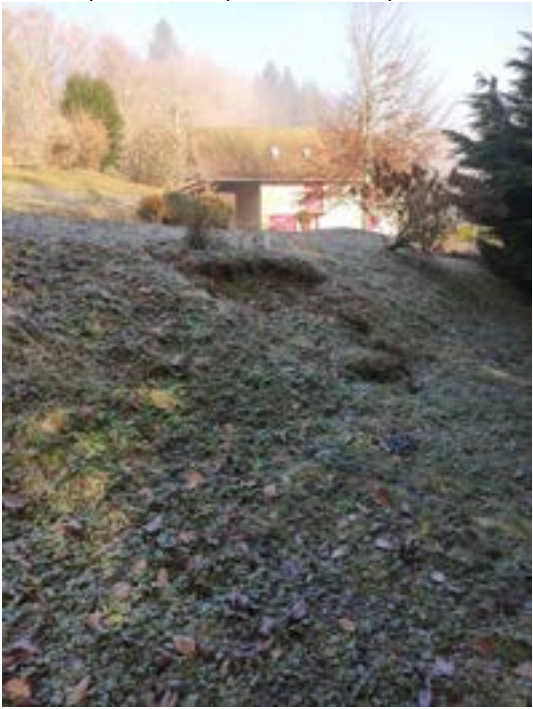
Numéro de localisation	Phénomène	Date	Description	Source(s)
HE5	Suffosion versant du Taillieu	Récent	<p>Un effondrement est présent dans la talus à l'aval du chemin d'accès de la parcelle A-756. On notera qu'il ne situe pas dans un impluvium.</p>

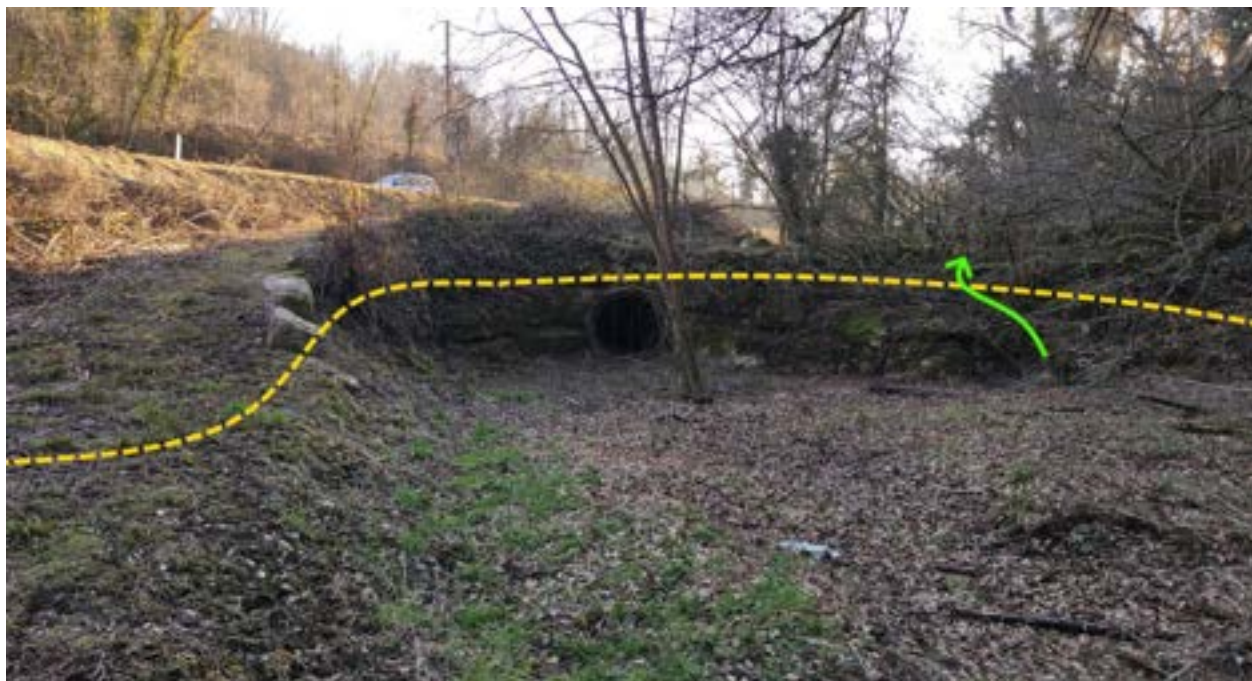
Dans le secteur de Rochaux, le Thiez franchit la RD 921 par une buse de Ø1500, sous la RD 921 en direction de la Bridoire. On note que l'ouvrage présente des traces de laisse de crue récente, à environ 1,8 m de hauteur (ligne jaune), au-dessus du sommet de la buse. De fait, l'ouvrage semble sous-dimensionné pour faire transiter le débit du Thiez en condition normale.

En rive droite de l'ouvrage, les écoulements percolent à travers se trouve un chaos de blocs (flèche verte) et rejoignent un fossé le long de la route. Il pourraient ensuite parvenir jusqu'au carreau de la carrière à l'aval.

Photos 6: Ouvrage à l'amont de la RD 921 au lieu-dit Rochaux
